機械加工仕上げ面が悪い

芝浦機械株式会社

工作機械サービス部

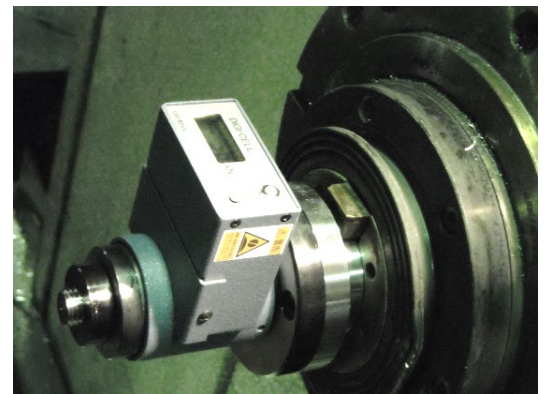
1. クランプ力低下はテーパ面劣化を早めます！！

クランプ力が低下すると切削中に工具が挙動し、切削振動を伴った加工面の荒れにつながります。クランプ力をご使用になられている機械に対し適正值になるように設計されていますが、長期使用により劣化を伴います。クランプ力が低下したまま重切削を繰り返しますと、工具とテーパ面に隙間が発生しやすくなり、更に加工面が粗れます。また、定期的測定によりクランプ力低下の状態が把握できます。

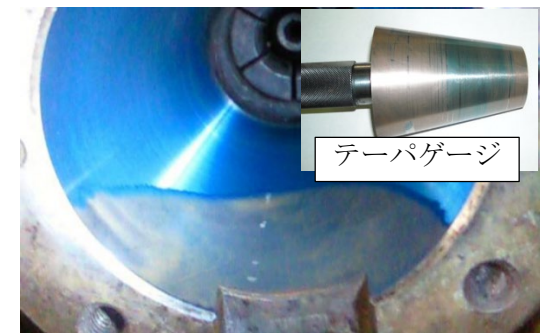
テーパゲージによる当たりの状況

テーパ面は工具がしっかり接触するよう、テーパのあたりは80%程度となるよう製作されています。通常使用であっても工具着脱装置を有するクランプ機構で長期間使用した場合、工具や主軸テーパ面徐々に摩耗します。右の写真の状態は小径側（青あたり）しか当たらず、大径側で工具がふられていました。

再研磨を実施しテーパ面と工具当たり量をテーパゲージにて復元し、大径側当たりで80%目標に修正します。

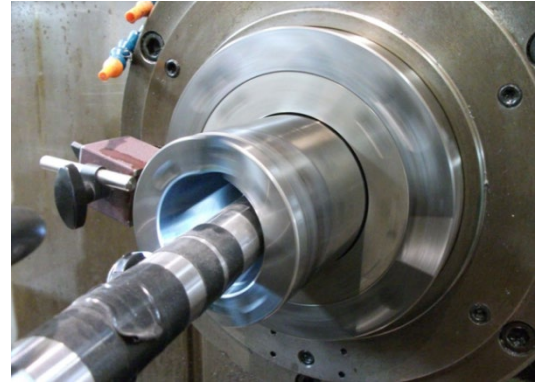
実機で研磨装置を載せテーパ面修正している状態

【注意】テーパ面の表面処理による硬度は限りがあります。お勧めしているのに矛盾しますが、できる限り研磨量は最小限に抑える必要があります。機上で研磨する為には、いくつかの条件がありますのでお問い合わせ下さい。

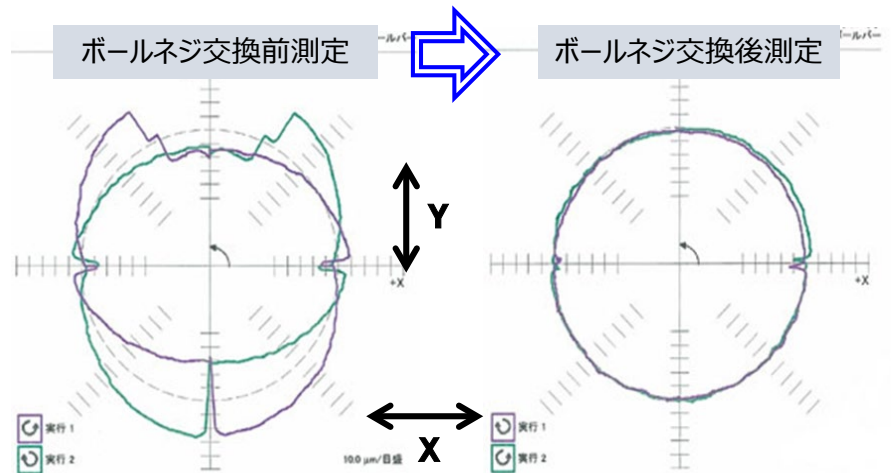
機械のガタ、送り不良及び振動は真円度測定器にて確認する事が出来ます。

加工面ではなかなか判断が難しいですが、左図の様に測定結果を目視して改善する事が出来ます。

左図は横形機 X-Y軸です。

Y軸ボールネジ交換する事で改善いたしました。

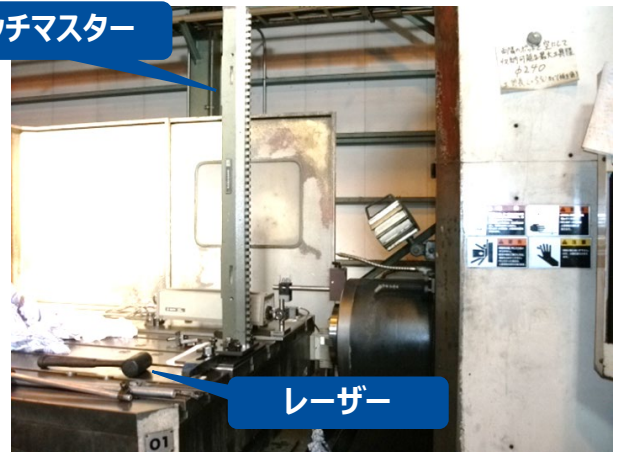
ピッチマスター

位置決め測定により ロストモーションやバックラッシュに異常が無いかを確認し、機械の状態を診断します。

機械の精度調整に合わせて、定期的に位置決め精度を確認及び修正する事をお勧めいたします。

ストロークが長い機械の場合は特に、レーザー測長器とチェックマスターのダブルチェックにて確実に補正されている事を確認しています。

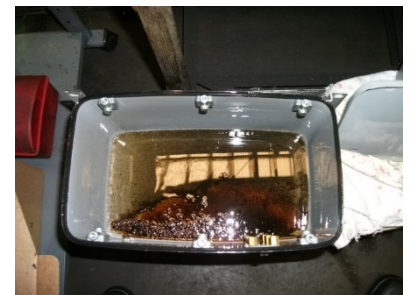
外観上では、切粉もなくきれいにしようされていましたが、潤滑油タンク内の底（特にポンプ吸い口の下）に不純物が溜まっている状態でした。ポンプの吸口にはフィルターがあり目詰まりを発生させます。

このような場合、フィルターの交換とタンク内清掃が必要です。

また、分配器が正常に動作し滴下しているか？エア混入が無いか？定期的に点検が必要です。
