ダイカストマシンの特殊点検のご紹介

Special inspection of die casting machine

計測技術を活用したマシン点検をお勧めします！

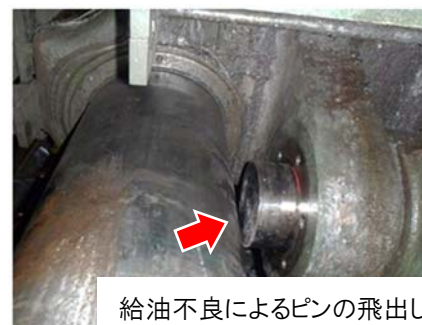
トグル摺動部診断

トグル部のリンクピン/ブッシュ間に潤滑不良やカジリが発生した場合、悪化するとピンが飛出してきて折れてしまう場合があります。

これを防ぐため型開閉時の摺動音を AE センサにより計測し状態を判断します。

Diagnosis of Toggle

If there are lubrication problems or gnawing between the link pin and the bush of the toggle part, if it gets worse, the pin may come out and break. To prevent this, an AE sensor is used to measure the sliding noise of die closing and opening to determine the condition.

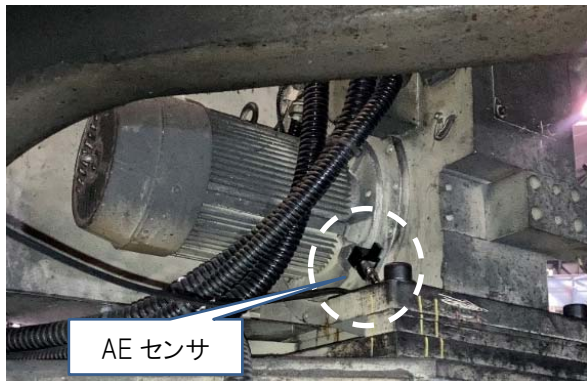
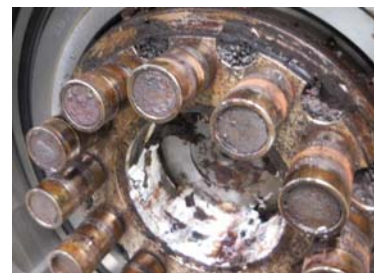
古くなった減速機

給湯装置減速機の診断

給湯精度低下の原因に減速機の劣化が有ります。
AE センサを用いることで解体せず、短時間で状態を診断します。

Diagnosis of reducer (Ladling unit)

Degradation of the reducer is one of the causes of degraded ladling accuracy. By using the AE sensor, the condition can be diagnosed in a short time without disassembly.

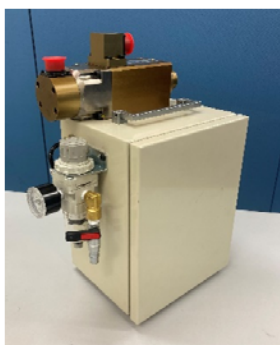
パイロットサーボバルブのリーク診断

パイロットサーボバルブの内部が摩耗するとリークが発生し、ライン圧低下などのトラブルの原因になります。

Diagnosis of Pilot Servo-valve

If the inside of the pilot servo valve wears out, leaks will occur, causing problems such as a drop in line pressure.
